Tytuł opracowania:	"Opinia dendrologiczna dotycząca stanu zdrowotnego oraz stopnia uszkodzenia systemu korzeniowego i pnia kasztanowca pospolitego <i>Aesculus hippocastanum</i> rosnącego w pasie drogowym ulicy Stefana Batorego w Ostródzie "
Zamawiający:	Gmina Miejska Ostróda ul. Mickiewicza 24 14-100 Ostróda
Autor opracowania:	dr inż. Mieczysława Aldona Fenyk - dendrolog
Podstawa wykonania opinii:	<ol style="list-style-type: none">1. Wizja terenowa przeprowadzona w dniach 28.08 i 22.09.2023 r.2. Ustawa z dnia 16 kwietnia 2004 r. o ochronie przyrody

Widryny, wrzesień 2023 r.

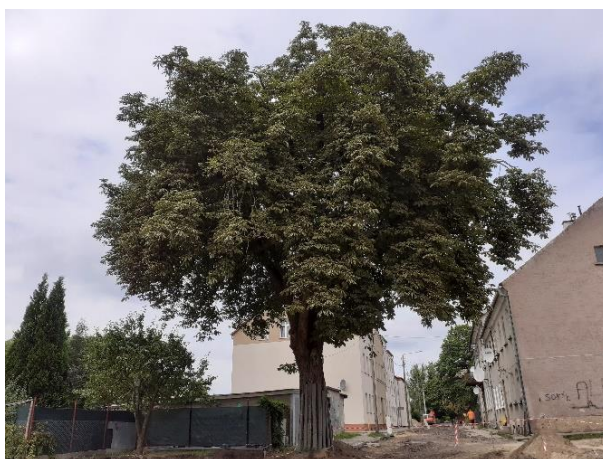
Widok od strony południowej.

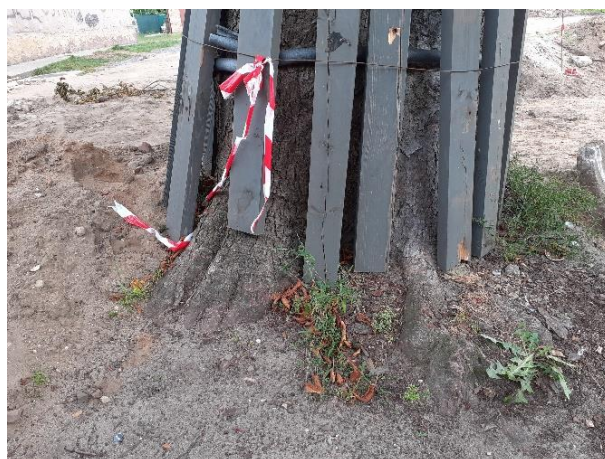
Odeskowanie oparte na nabiegach korzeniowych.

Zalecenia: Należy poprawić odeskowanie zabezpieczające pień przed uszkodzeniami, tak, aby deski nie opierały się na nabiegach korzeniowych. Ucisk desek na korę może spowodować jej uszkodzenie, szczególnie przy przemieszczeniu desek.

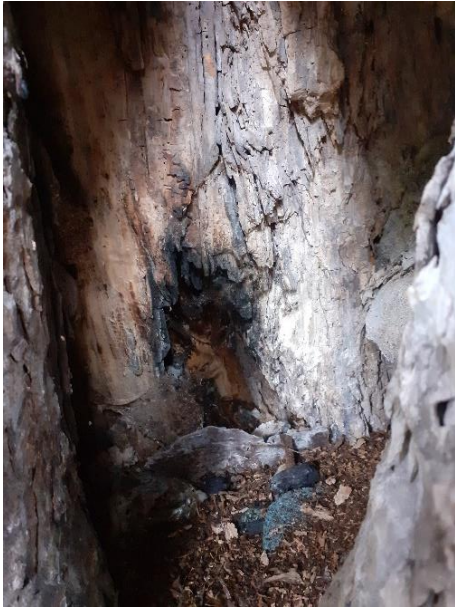
Pień	<p>krótki, lekko wygięty, z pionowym i otwartym pęknięciem od strony zachodniej oraz niewielkimi i częściowo zablźnionymi ubytkami kory od strony wschodniej. W pęknięciu widoczny rozległy ubytek kominowy na całej długości pnia. Brzegi rany z dobrze rozwiniętą tkanką kallusową. Tkanki drewna, wewnątrz ubytku, w różnych stadiach rozkładu ze śladami okopcenia powstałego w wyniku podpalenia, które miało miejsce w sierpniu tego roku (wedle relacji świadka). Kora od strony drogi również nosi ślady podpalenia na powierzchni około 0,5 m². Wedle relacji świadka do podpalenia doszło w zeszłym roku. Obecnie tkanki, w miejscu podpalenia pnia, nie wykazują symptomów zamierania, zatem można mieć nadzieję, że nie doszło do ich uszkodzenia. Określenie zakresu uszkodzeń powstałych w wyniku podpalenia ubytku wewnątrz pnia jest obecnie niemożliwe z uwagi na zbyt krótki czas, jaki upłynął od zdarzenia.</p> <p>Aktualny stan pnia nie zagraża bezpieczeństwu w otoczeniu drzewa. Grubość zdrowej tkanki, w miejscu ubytku, wynosi od 8 do 15 cm i jest wystarczająca dla zapewnienia odpowiedniej wytrzymałości w normalnych warunkach pogodowych.</p>

Wnętrze ubytku kominowego w pniu

Monitoring stanu zdrowotnego drzewa, szczególnie stopnia rozkładu tkanek pnia, z częstotliwością 1 raz w roku.

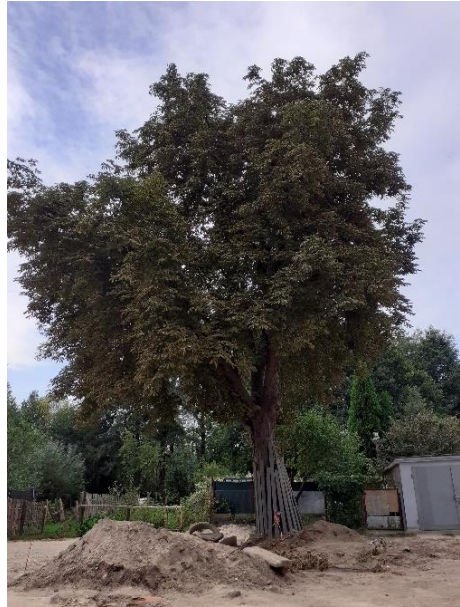
Widok od strony wschodniej.

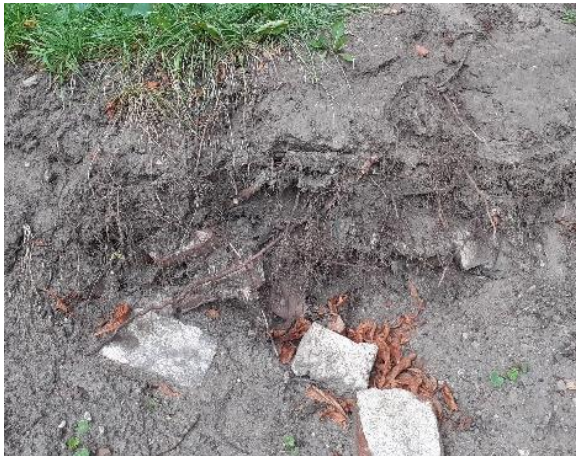
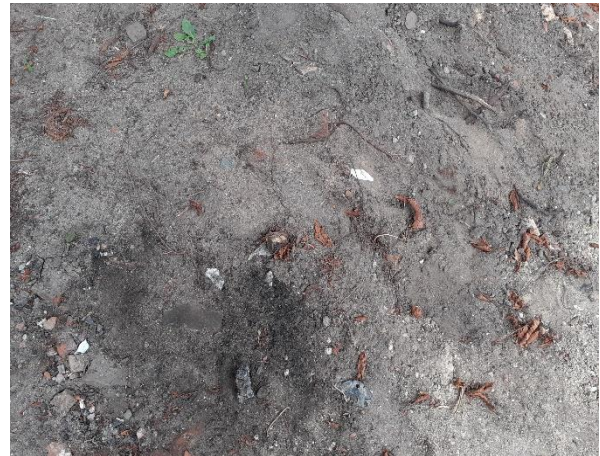
Korona	<p>wieloprzewodnikowa, rozłożysta i gęsta. W obrębie drobnych gałęzi widoczny susz na poziomie 10%. Wydzielanie się suszu w obrębie drobnych gałęzi i konarów na poziomie kilku do kilkunastu procent jest procesem naturalnym wynikającym z wzajemnego ocieniania się przez ulistnione pędy, które zamierają z braku odpowiedniej ilości energii słonecznej. Liście drzewa w średnim stopniu porażone przez szrotówka kasztanowcowiaczka <i>Cameraria orhidella</i>.</p>
Witalność:	<p>2 – faza stagnacji – braku rozwoju korony (zahamowany przyrost pędów, możliwa regeneracja, stan zdrowotny osłabiony).</p>
Statyka:	<p>zachowana. Zakres i rodzaj uszkodzeń w obrębie systemu korzeniowego, powstałych podczas wykonywania prac budowlanych w obrębie pasa drogowego, nie ma i nie będzie mieć w przyszłości wpływu na stan zdrowotny drzewa oraz jego stabilność w gruncie. Uszkodzeniu uległy jedynie drobne korzenie</p>

regeneracyjne o średnicy do 5 cm. Rany po odciętych korzeniach powinny ulec całkowitemu zablźnieniu w ciągu 2-3 lat. Utrata masy korzeniowej, wynosząca około 15 %, nie stanowi również istotnego zagrożenia dla stanu zdrowotnego drzewa oraz zachowania stabilności w gruncie. Utrata masy korzeniowej powinna zostać zregenerowana w ciągu najbliższego sezonu wegetacyjnego.

Uszkodzone drobne korzenie podczas prac budowlanych.
